Humidité en sous-sol des bâtiments

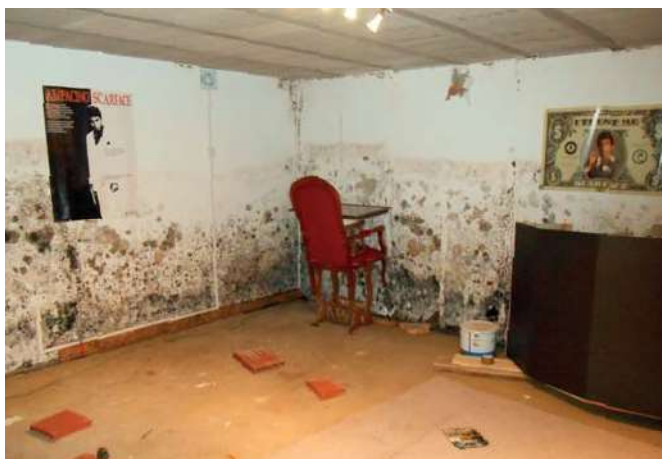
Humidité en sous sol enterré : importantes infiltrations par les murs périmétriques. Ventilation des locaux inexistante. Pas de traitement d'étanchéité et de drainage par l'extérieur des murs périmétriques. Facteurs aggravants, les descentes d'eaux pluviales sont épanchées sur le terrain à la demande de la mairie. La maison se situe dans une zone d'aléas forts pour les risques inondations (selon PLU) et le PPRI interdit toute construction en dessous du terrain naturel. Locaux insalubres peuvent entraîner des risques sanitaires pour les occupants

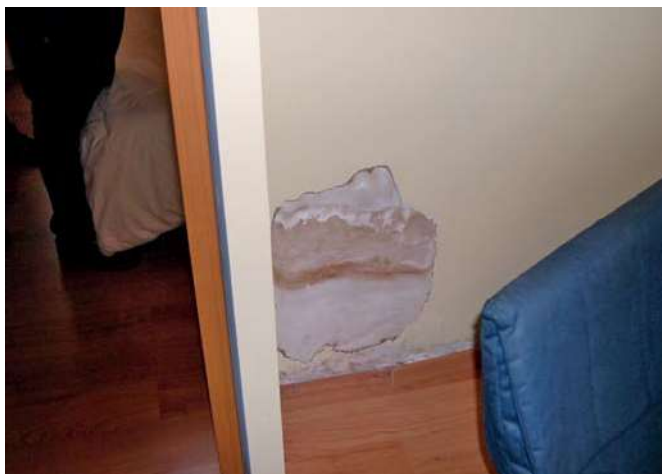
L'humidité monte dans les cloisons intérieures du rez-de-chaussée partiellement enterrés. Les murs extérieurs sont étanchés. L'eau remonte par le dallage. La quantité d'eau qui s'écoule par le drain en amont montre que les eaux circulant dans le sol sont très importantes. Le drain ne suffit pas à évacuer les eaux, elles se mettent en charge sous le dallage. La solution a consisté à créer une tranchée drainante en amont de la maison.

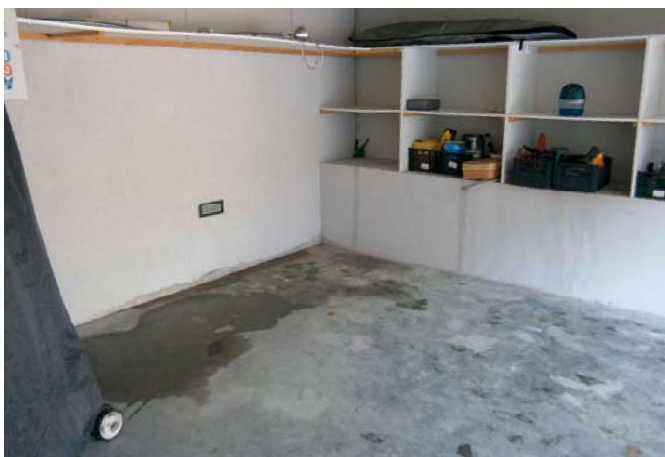
Infiltration au-dessus et en pied d'une banquette maçonnée en fond de garage. Le garage a été réalisé, semi enterré, en contrebas d'un mur de clôture en limite de propriété. La banquette a permis de ne pas toucher à la fondation du mur de clôture et de contourner celle-ci. Aucune étanchéité n'a été réalisée derrière la banquette et aucun drain en pied de de cette banquette.

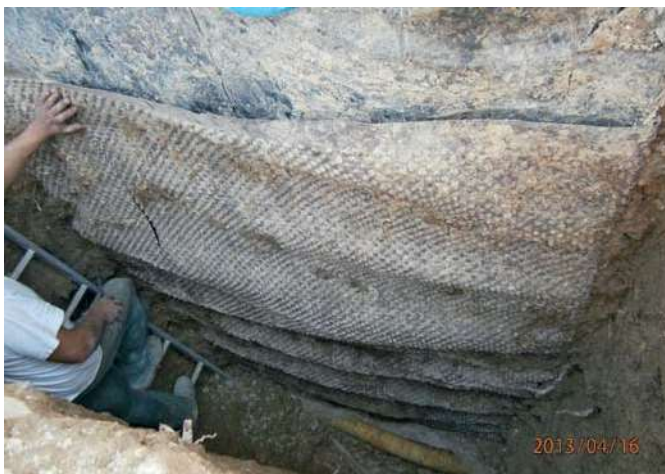
Infiltrations d'eau dans le sous-sol en pied de mur. Plusieurs causes à ces infiltrations:

- les murs sont en blocs de polystyrène remplis de béton. La continuité du béton en pied de mur est souvent mal réalisée par manque de vibrage du béton;
- le drain en pied de mur est réalisé au-dessus du niveau du dallage;
- La nappe drainante en PVC embossé ne comporte pas de solin en tête. Ceci favorise l'infiltration des eaux de ruissellement superficiel.
