# INFILTRATIONS D'EAU DES COUVERTURES EN MILIEU TROPICAL

## 1. LE CONSTAT

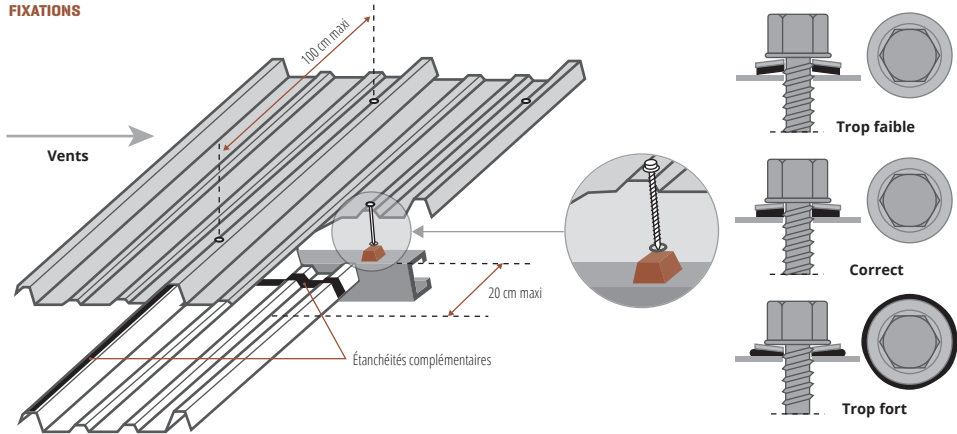
**FIXATIONS**

- **Les fixations** : les principaux désordres sont liés à l'absence de cales d'ondes ou "pontets" ; de ce fait, les tôles sont en sous-serrage ou en sur-serrage. Les cales ou pontets offrent une résistance lors du vissage et évitent le poinçonnement des tôles au droit des fixations. Sans cales, l'onde peut s'élargir sous l'effet du vent. Même une fois revissée, la tôle bouge et l'étanchéité n'est plus assurée. Posé sur la panne, le "pontet" épouse la forme d'onde ou de nervure de la tôle. Le cavalier rigidifie l'onde et réduit le risque de "déboutonnage" lorsque le vent soulève la tôle. Les rondelles d'étanchéité sous cavalier ou sous rondelle métallique doivent être suffisamment serrées mais non écrasées. Ainsi, la

tôle est calée et serrée avec un maintien adapté.

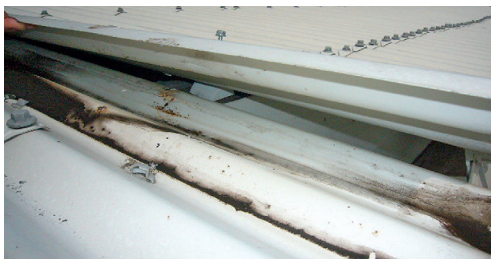
- Absence de joints de type bande auto-adhésive au recouvrement de tôles ondulées induisant un effet de siphonnage vers l'intérieur, l'eau passant entre les deux tôles. Ce phénomène est surtout rencontré avec les tôles ondulées malgré le double recouvrement (deux ondes). Il est moins fréquent avec les couvertures en bacs acier nervurés (meilleur ajustement des tôles au recouvrement).

Absence de joint au recouvrement longitudinal, phénomène de siphonnage.

pente doit être remontée à 25 %. Dans tous les cas, un joint complémentaire d'étanchéité transversal et longitudinal (selon norme *NFP 30-305*) doit être disposé dans les recouvrements.

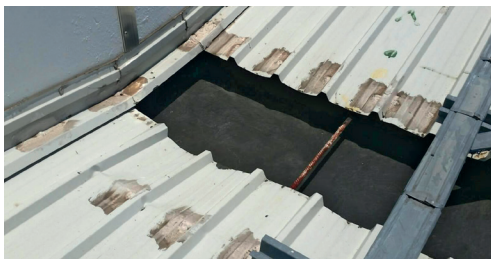
prévue dans le cahier des charges initiales, en raison de la présence de nombreux équipements techniques et notamment de panneaux photovoltaïques (nécessité de nettoyage régulier des panneaux afin d'optimiser leur rendement sensible aux salissures).

Tôle déformée par la circulation excessive.

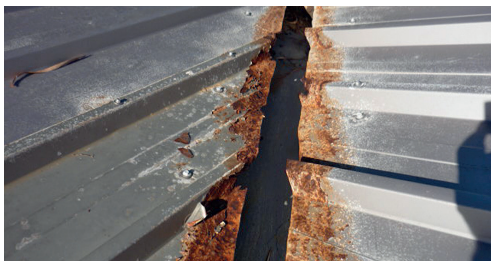
Corrosion de couverture acier en bord de mer.

- le maintien en bon état des ouvrages qui contribuent à l'étanchéité de la couverture (solins, larmiers, bandeaux...);
- pour les surfaces non soumises au lavage naturel assuré par les précipitations atmosphériques, un nettoyage régulier suivi, le cas échéant, d'un traitement systématique et immédiat des parties présentant des amorces de corrosion ;
- le resserrage des tirefonds au maximum tous les deux ans (phénomène de dilatation, de vibration, vent).
