OUTRE-MER

Toitures et charpentes

FICHE
5

Toitures-terrasses et coursives en milieu tropical

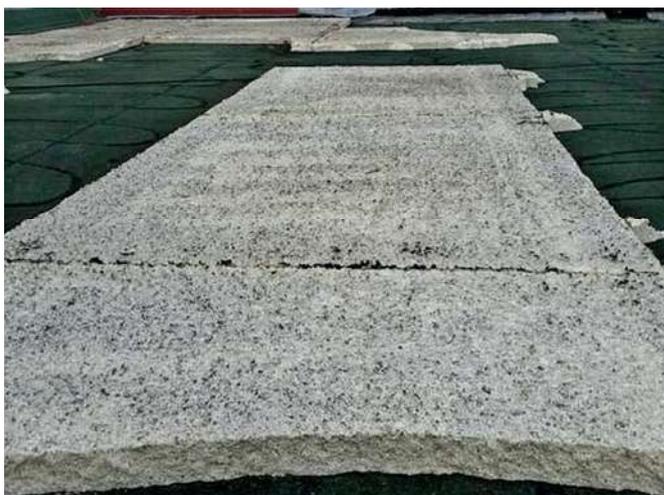
Etanchéité apres cyclone Bejisa.

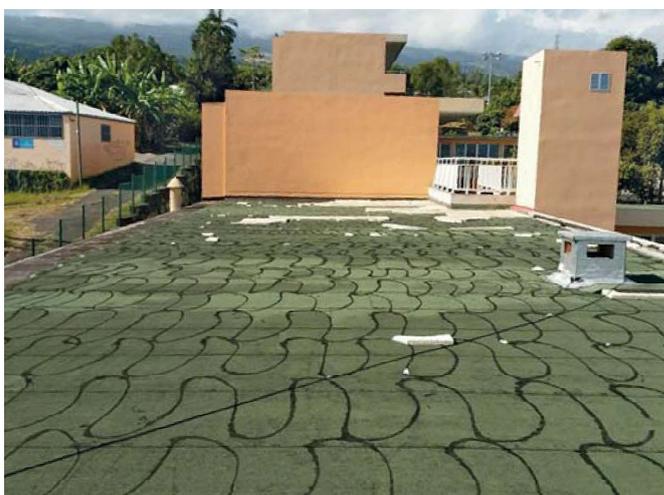
Etanchéité apres cyclone Bejisa.

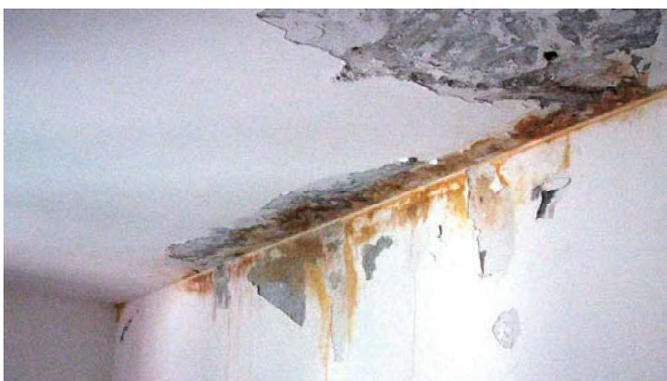
Infiltrations sous toiture-terrasse.

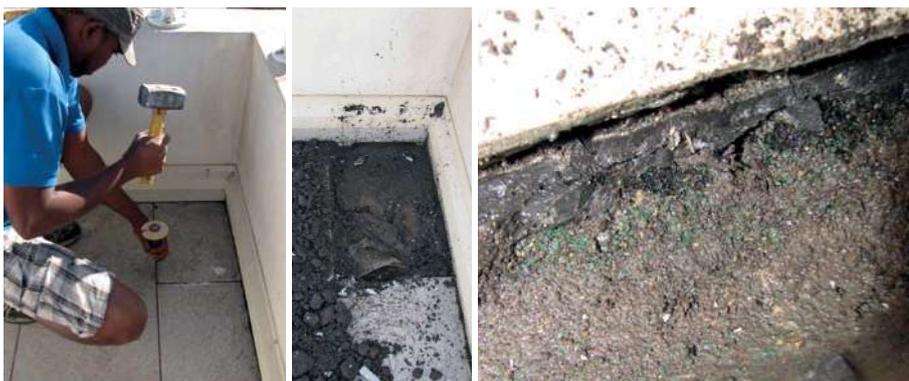
La pathologie principale est un cisaillement des relevés d'étanchéité, lié à l'absence ou au non-respect des joints de fractionnement et/ou des joints périphériques.

Sondage réalisé pour déterminer l'origine de l'infiltration: cisaillement du relevé d'étanchéité.

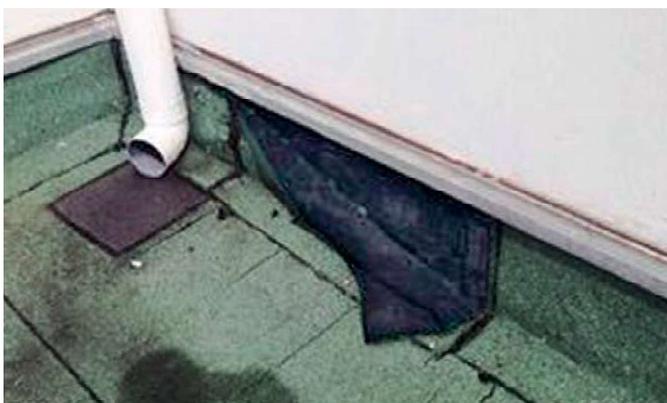
- défaut de tenue, résultant d'un défaut d'imprégnation, ou d'un support trop humide;
- de défaut ou d'absence de protection en tête, entraînant des décollements par la partie supérieure;
- de cisaillements de relevés

consécutifs à des efforts mécaniques (*tensions ou cisaillements par effets de dilatation ou par effets thermiques*).

Décollement du relevé d'étanchéité.

- Pente de 2 % au moins donnée par le support d'étanchéité et permettant l'évacuation des eaux pluviales vers l'extérieur du bâtiment.
- Exécution avec soin des relevés, de leur adhérence et protection en tête.
- Veiller à la constitution adaptée de la protection (désolidarisation) et respecter les joints de dilatation périphérique et de fractionnement.
- Respecter les obligations d'entretien pour la pérennité des ouvrages (contrat d'entretien).
