## Infiltrations par les liaisons menuiserie extérieure/gros oeuvre

### 1 Le constat

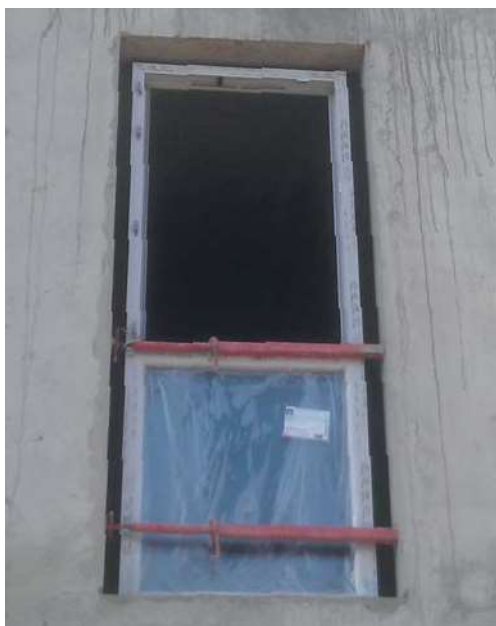
Absence totale de coordination entre deux corps d'état. Les réservations du gros œuvre ne permettent pas la mise en œuvre correcte des menuiseries PVC. Les vides périphériques entre les dormant PVC et le support béton sont de l'ordre de 5 cm sur chaque côté. Aucun dispositif d'étanchéité à l'eau entre le gros œuvre et la menuiserie ne peut, en l'état, répondre aux règles de l'art.

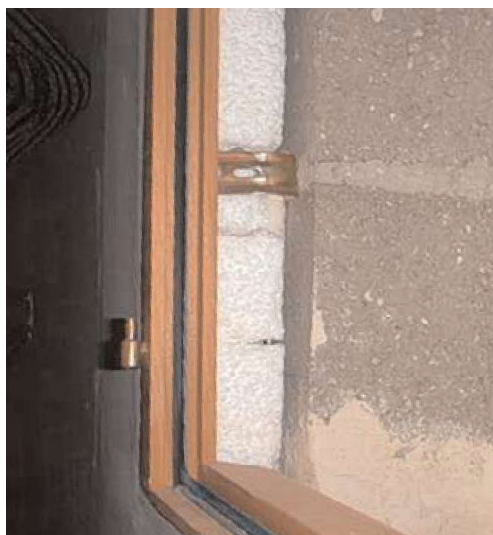
Les dormant de menuiseries, posés en applique intérieure par l'intermédiaire de pattes de fixation, sont inadaptés à l'épaisseur du doublage thermique. Le calfeutrement d'étanchéité du vide d'environ 6 cm, entre la maçonnerie d'agglomérés de ciment et le dormant bois, est techniquement impossible au regard des règles SNJF.

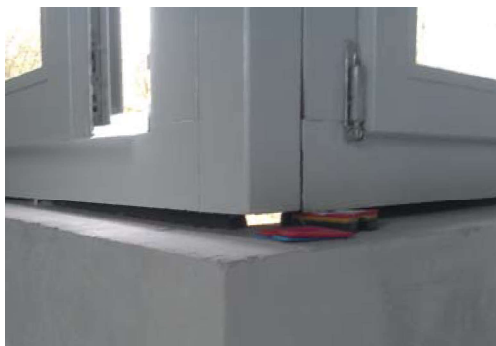
L'ensemble menuisé, avec angle rentrant, est posé directement sur l'allège maçonnée par l'intermédiaire de cales en pastique. L'absence d'appui de fenêtre conforme aux règles DTU et la non-compression du joint imprégné sous la traverse basse sont des risques majeurs d'infiltrations d'eau à la jonction avec le gros-œuvre.

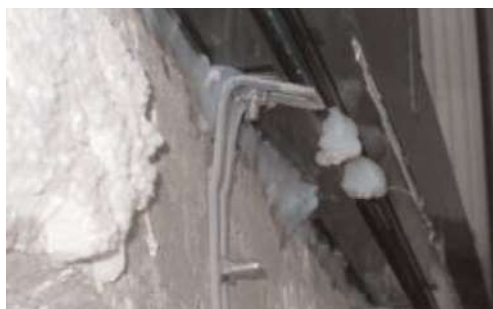
Les châssis ont été posés au nu intérieur du GO. Des déformations par gondolage des traverses basses des châssis sont produites. L'expertise a montré :  
- un principe de pose sur des équerres métalliques de faible inertie à entraxe variable (75 cm à 110 cm);  
- une mise en œuvre très aléatoire des fixations des équerres sur le gros œuvre : défaut de calage, absence de rondelles, diamètre de vis inadapté au trou oblong de l'équerre.

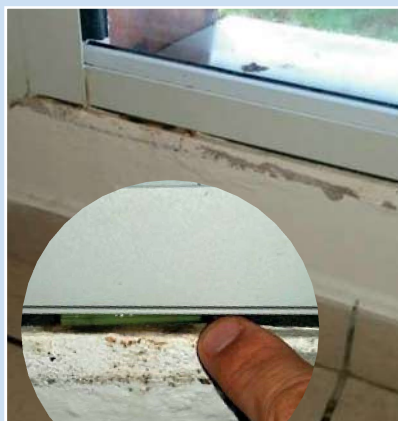
Infiltration sous jalousie

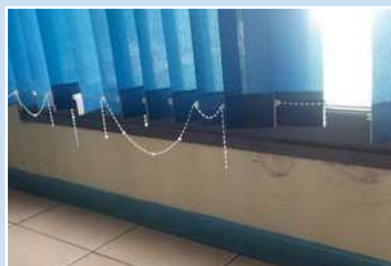
Infiltration allège de menuiseries alu.

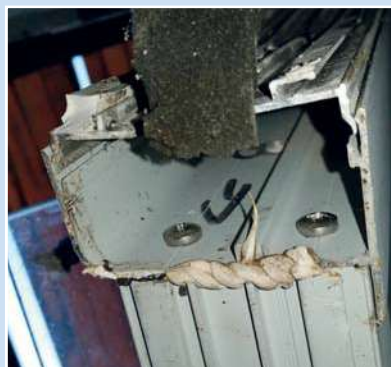
Vue de la partie basse d'un montant non drainé.
