## Infiltrations d'eau par seuil de porte-fenêtre

### 1 Le constat

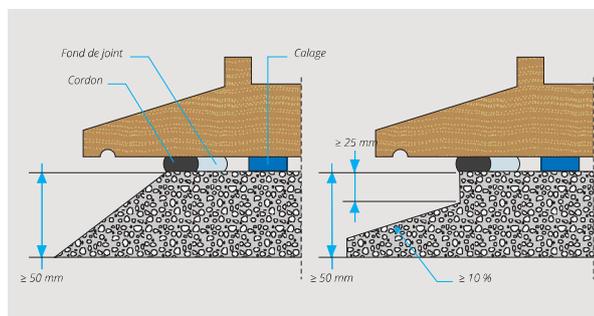
- une hauteur de rejingot suffisante (25 mm *mini*) avec une pente de l'appui maçonné de 10 %. Les faces en contact doivent être régulières et horizontales afin de réduire l'interstice existant. Le rejingot doit se retourner en tableau d'une seule pièce (évitant ainsi la fissure fréquente de reprise de coulage), afin d'évacuer l'eau à l'extérieur du mur. Voir schéma du DTU ci-contre;

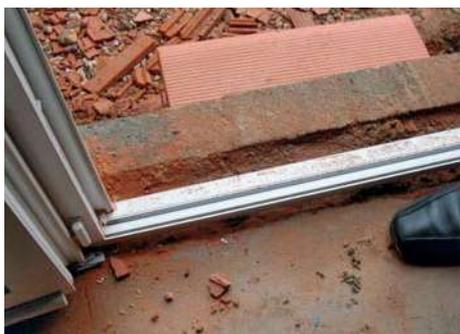
Cette photo montre l'absence de seuil en béton pour recevoir la porte. La porte a été posée sur des cales plastiques (en bas à gauche). Dans ces conditions, il est impossible de réaliser un seuil correct en béton. Le risque d'infiltration par le seuil est très important. De plus, le calage de la menuiserie n'est pas pérenne.

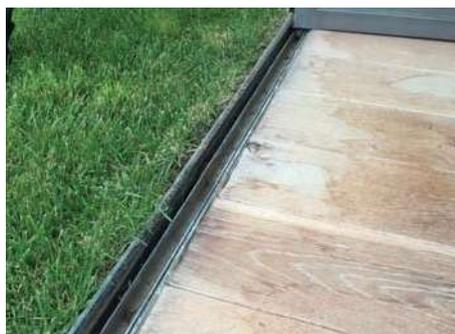
Les infiltrations d'eau, visibles sur le parquet, sont principalement dues à l'obstruction des évacuations d'eau par la pelouse ajustée au niveau du seuil. De plus, avec cette configuration, le joint entre le seuil béton et la menuiserie est très sollicité par l'humidité du terrain. La moindre pluie engendre une pression d'eau sur ce joint non prévu à cet effet.

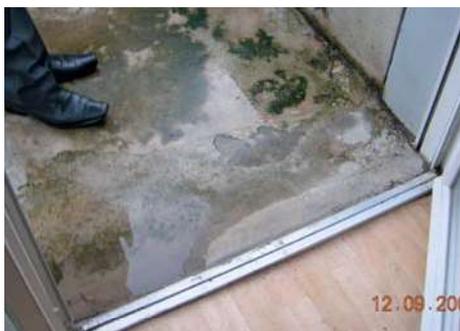
Infiltration d'eau dans l'angle d'une porte d'entrée. Les infiltrations d'eau ont plusieurs origines cumulées :

1. stagnation d'eau sur le seuil béton laissant apparaître des traces de mousse verte. Le seuil présente une légère contre-pente dans cet angle;
2. le faible reingot béton (environ 1 cm) ne présente pas de retour sur les jambages. Le bas du montant de la menuiserie bois repose donc directement sur le seuil. On observe une légère pourriture du bois en pied du montant;
3. cette porte se situe sur une façade sud-ouest de la côte atlantique donc très exposée aux intempéries.

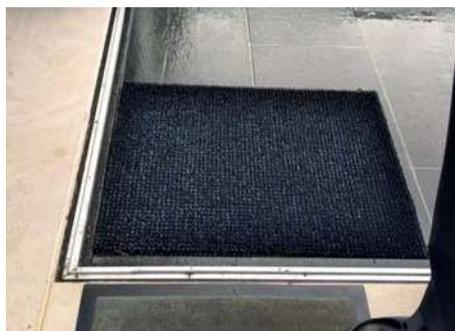
Seuil d'une baie coulissante. La pièce d'appui est composé d'un simple rail de guidage. Les causes des infiltrations sont :

1. la non-conformité de la pièce d'appui de la menuiserie (pas de gorge de récupération entre autres);
2. l'absence de larmier sur les ouvrants;
3. l'absence d'étanchéité côté intérieur et côté extérieur nécessaire en cas de seuil à niveau.

**N.B.** Il faut préconiser le caniveau devant la baie plutôt que l'étanchéité horizontale côté intérieur qui s'avère souvent insuffisante quand la baie est très exposée.
