**OUTRE-MER**

**FICHE  
9**

## Installations photovoltaïques en milieu tropical

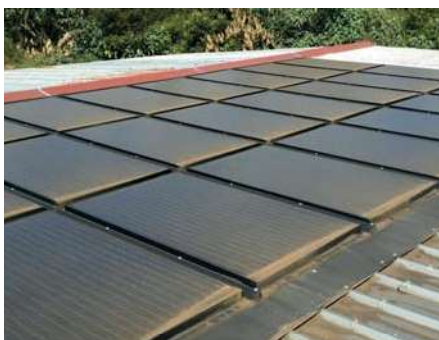
■ une faible pente de la couverture favorisant l'accumulation de poussière et limitant l'autocurage lors des pluies;

*Pente insuffisante - défaut étanchéité - accumulation poussière en bas de panneaux.*

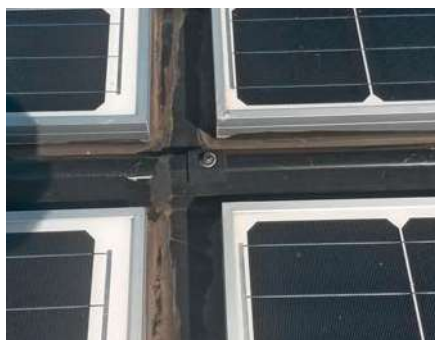
Alors que le DTU 40.35 et les règles tropicales préconisent de limiter le nombre de recouvrements transversaux des tôles (*perpendiculairement au sens de la pente*), les installations de panneaux intégrés les multiplient.

Ces points sont l'objet d'infiltrations par effet de siphonnage en raison de la différence de pression intérieure/extérieure et des débits d'eaux pluviales importants.

*Recouvrement panneaux.*

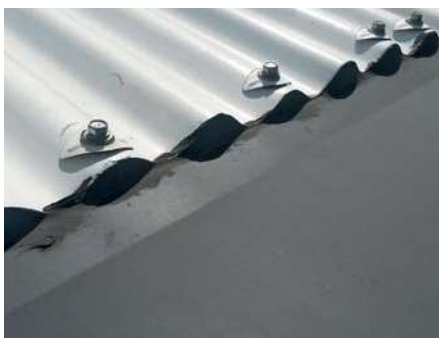
- Des infiltrations par les jonctions entre la couverture existante conservée et les panneaux photovoltaïques.

Les calfeutrements sont réalisés au mastic polyuréthane afin de remplir les interstices entre les embases des panneaux et les tôles dont les profils sont différents.

Les variations dimensionnelles de ces interstices et le linéaire important de ces dispositions délicates en font un point faible vis-à-vis du risque d'infiltration.

*Détail rive haute jonction panneaux - tôle ondulé*

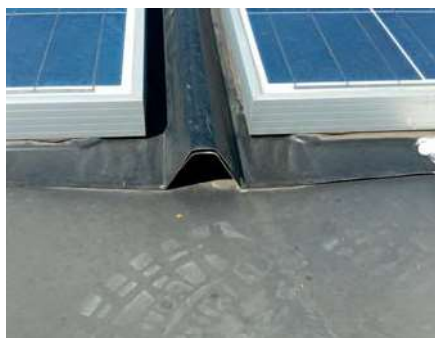
*Absence de complément panneaux - tôle égout.*
