# FICHES PATHOLOGIE BÂTIMENT

SPÉCIAL **OUTRE-MER**

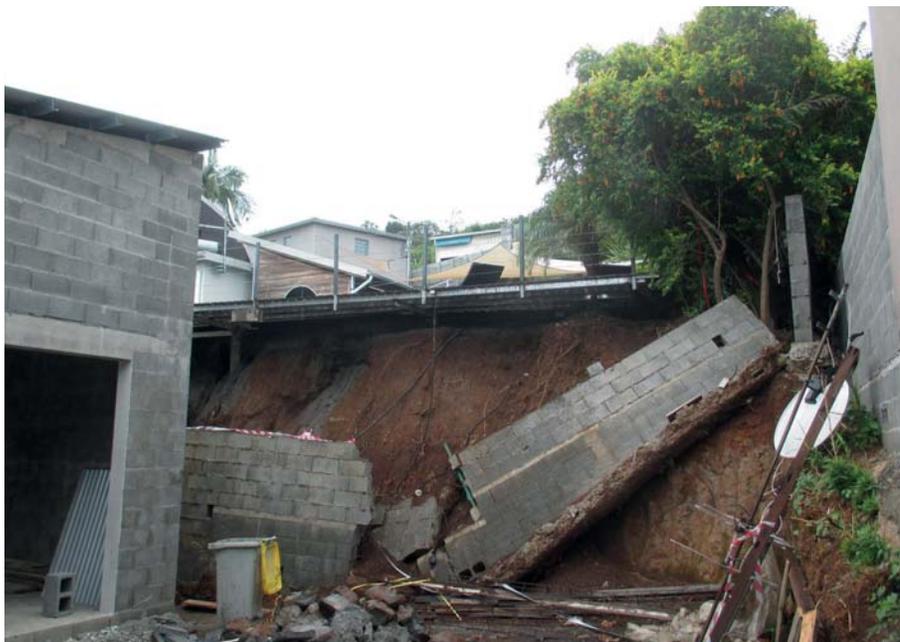
*Effondrement du mur de soutènement dû à une absence de drainage vertical ainsi qu'à des fondations non conformes.*

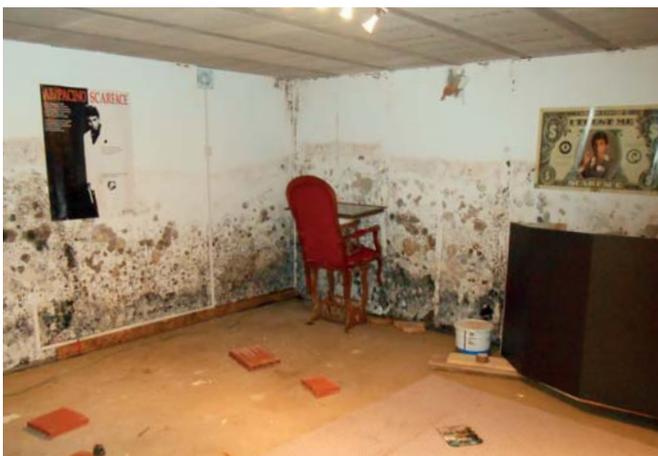
*Humidité en sous sol enterré : importantes infiltrations par les murs périmétriques. Ventilation des locaux inexistante. Pas de traitement d'étanchéité et de drainage par l'extérieur des murs périmétriques. Facteurs aggravants, les descentes d'eaux pluviales sont épanchées sur le terrain à la demande de la mairie. La maison se situe dans une zone d'aléas forts pour les risques inondations (selon PLU) et le PPRI interdit toute construction en dessous du terrain naturel. Locaux insalubres peuvent entraîner des risques sanitaires pour les occupants*

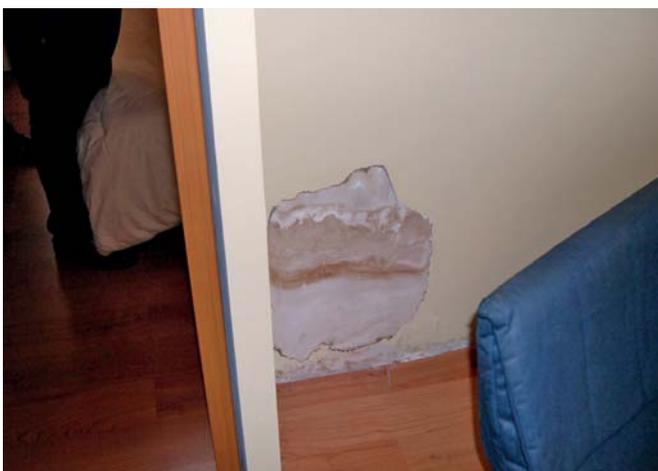
*L'humidité monte dans les cloisons intérieures du rez-de-chaussée partiellement enterrés. Les murs extérieurs sont étanchés. L'eau remonte par le dallage.*

*La solution a consisté à créer une tranchée drainante en amont de la maison.*

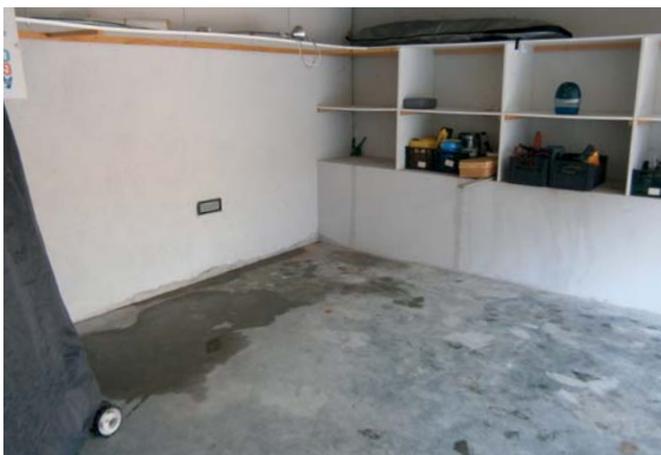
*Infiltration au-dessus et en pied d'une banquette maçonnée en fond de garage. Le garage a été réalisé, semi enterré, en contrebas d'un mur de clôture en limite de propriété. La banquette a permis de ne pas toucher à la fondation du mur de clôture et de contourner celle-ci. Aucune étanchéité n'a été réalisée derrière la banquette et aucun drain en pied de de cette banquette.*

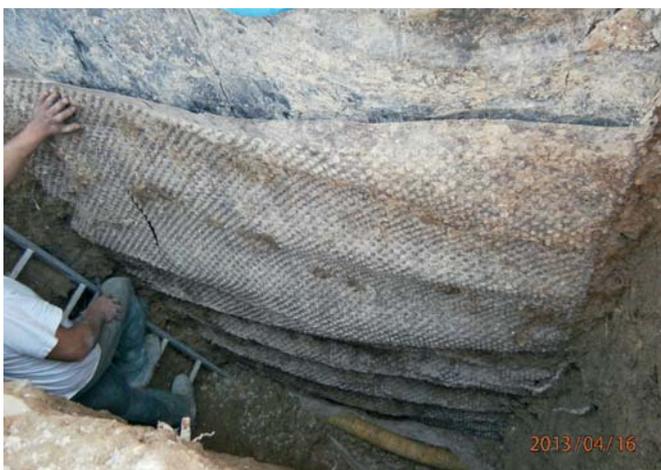
*Infiltrations d'eau dans le sous-sol en pied de mur. Plusieurs causes à ces infiltrations :*

- les murs sont en blocs de polystyrène remplis de béton. La continuité du béton en pied de mur est souvent mal réalisée par manque de vibrage du béton ;
- le drain en pied de mur est réalisé au-dessus du niveau du dallage ;
- La nappe drainante en PVC embossé ne comporte pas de solin en tête. Ceci favorise l'infiltration des eaux de ruissellement superficiel.

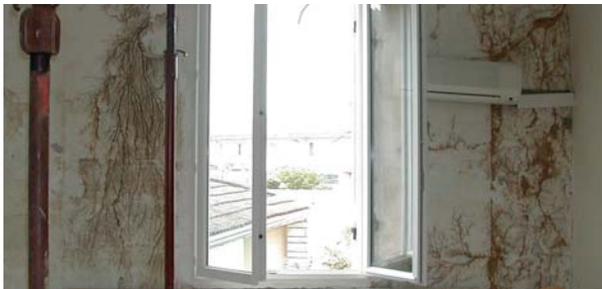
Traces de termites derrière un papier peint. Les termites se nourrissent de bois et de tous les matériaux cellulosiques.

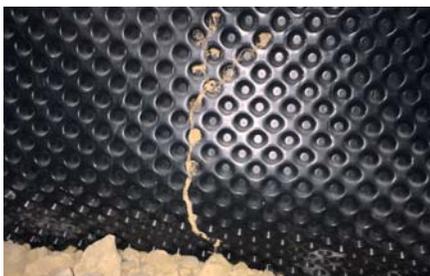
En surface, ils construisent des cordons terreux qui leur servent de tunnel de circulation, à l'abri des courants d'air.

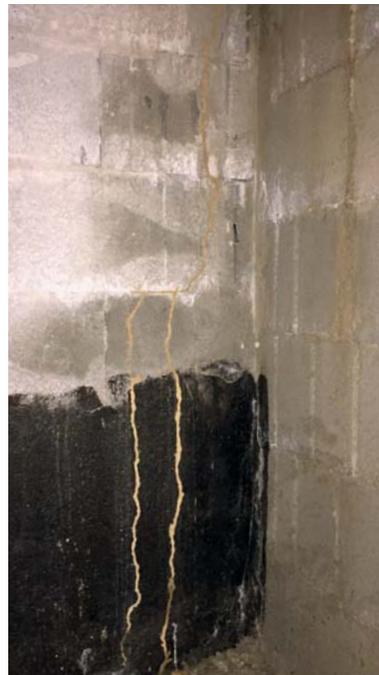
Cordonnets de termites révélateurs d'une infestation par vide sanitaire. En l'absence de protection, les termites progressent via les réseaux et les fissures de maçonneries.

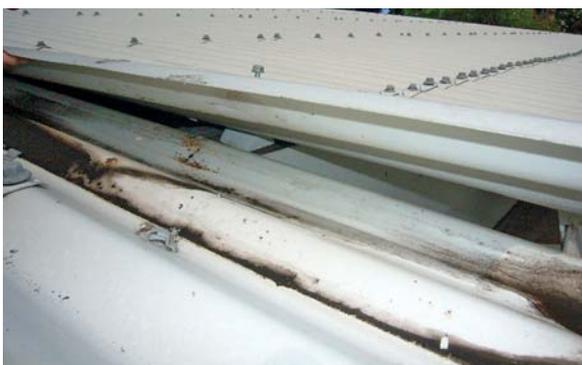
*Absence de joint au recouvrement longitudinal, phénomène de siphonnage.*

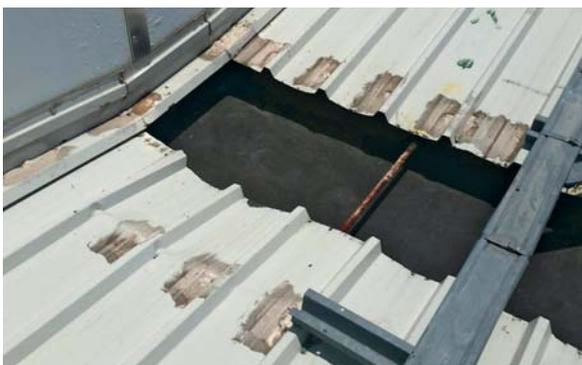
*Tôle déformée par la circulation excessive.*

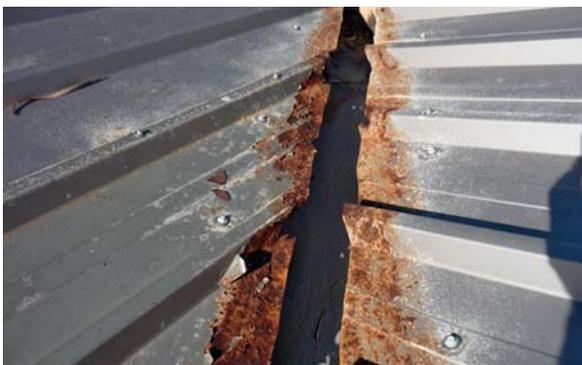
*Corrosion de couverture acier en bord de mer.*

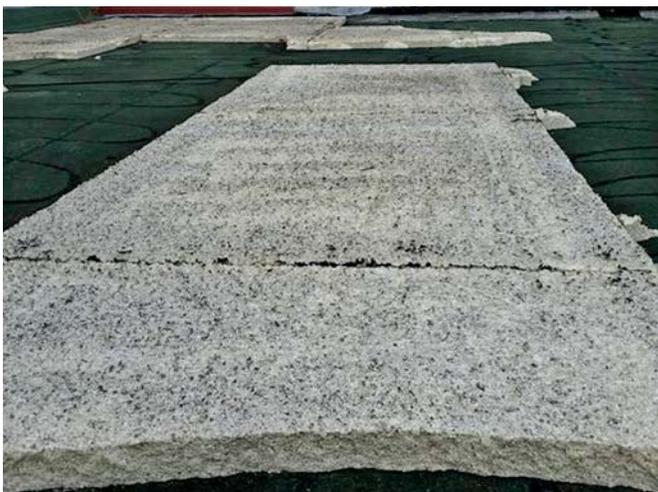
*Etanchéité apres cyclone Bejisa.*

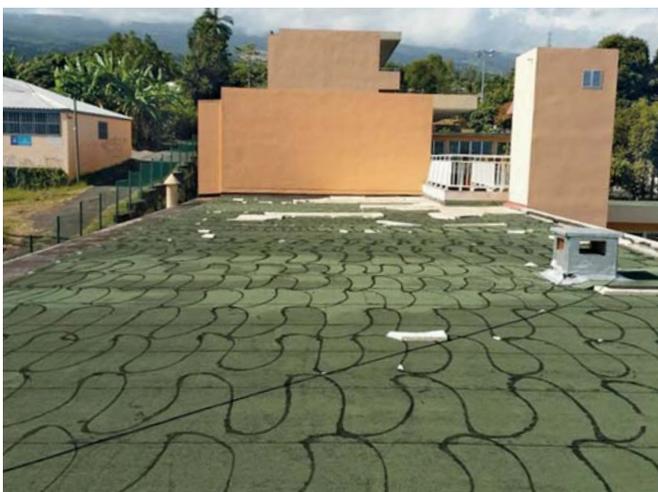
*Etanchéité apres cyclone Bejisa.*

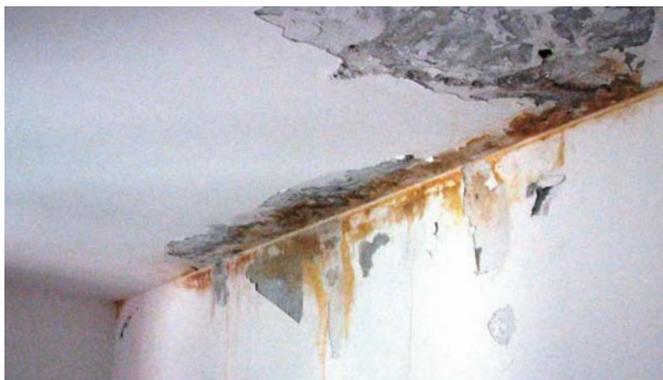
Infiltrations sous toiture-terrasse.

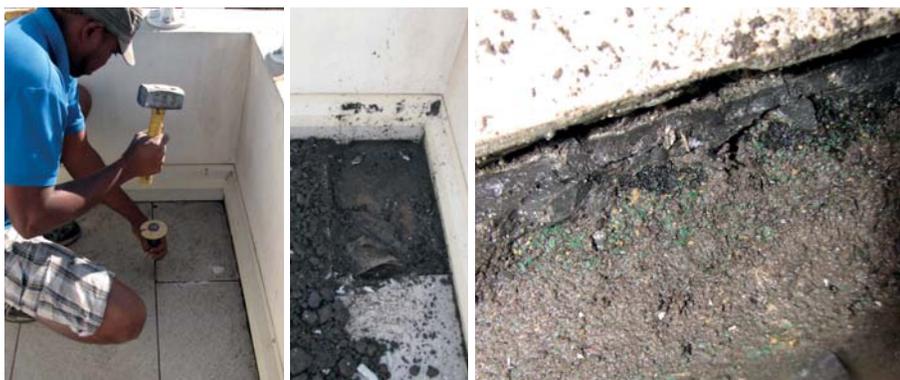
Sondage réalisé pour déterminer l'origine de l'infiltration: cisaillement du relevé d'étanchéité.

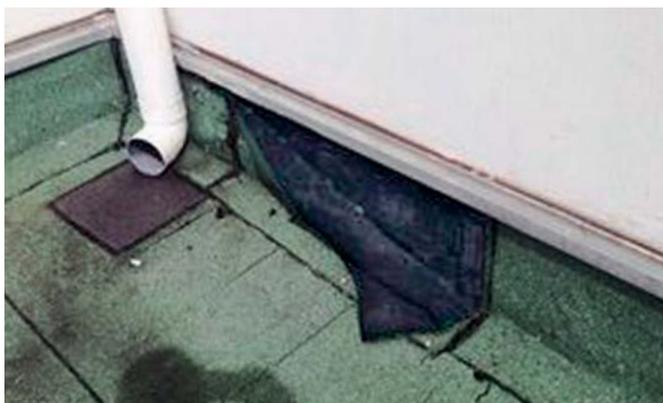
Décollement du relevé d'étanchéité.

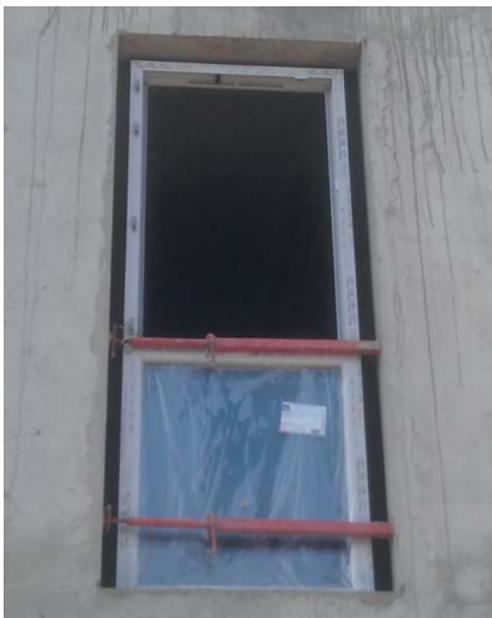
Absence totale de coordination entre deux corps d'état. Les réservations du gros œuvre ne permettent pas la mise en œuvre correcte des menuiseries PVC.

Aucun dispositif d'étanchéité à l'eau entre le gros œuvre et la menuiserie ne peut, en l'état, répondre aux règles de l'art.

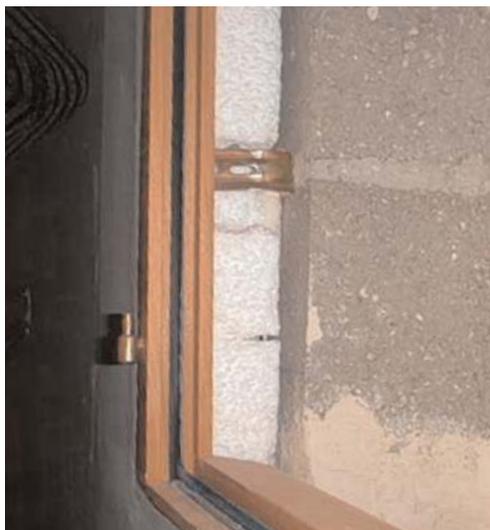
Les dormant de menuiseries, posés en applique intérieure par l'intermédiaire de pattes de fixation, sont inadaptés à l'épaisseur du doublage thermique. Le calfeutrement d'étanchéité du vide d'environ 6 cm, entre la maçonnerie d'agglomérés de ciment et le dormant bois, est techniquement impossible au regard des règles SNJF.

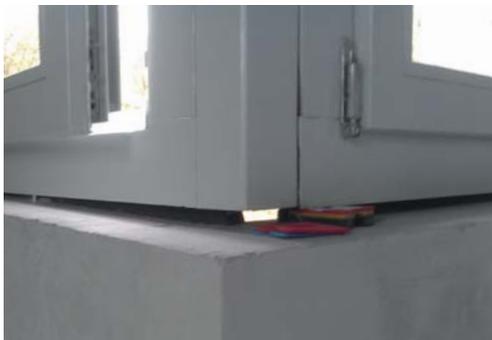
L'ensemble menuisé, avec angle rentrant, est posé directement sur l'allège maçonnée par l'intermédiaire de cales en pastique. L'absence d'appui de fenêtre conforme aux règles DTU et la non-compression du joint imprégné sous la traverse basse sont des risques majeurs d'infiltrations d'eau à la jonction avec le gros-œuvre.

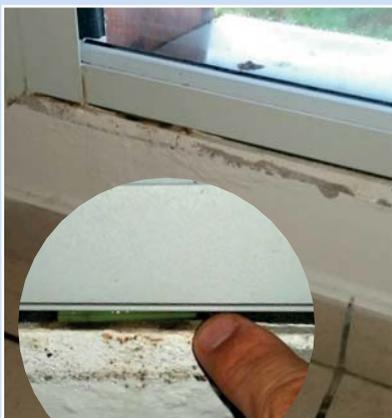
Infiltration sous jalousie

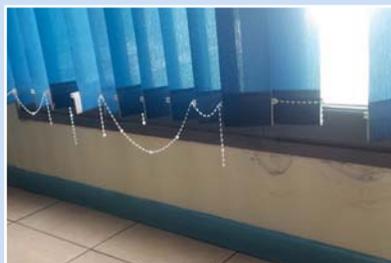
Infiltration allège de menuiseries alu.

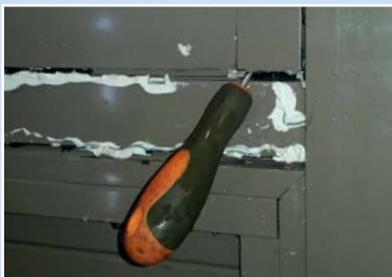
Montant de jalousie en partie basse non drainé vers l'extérieur.

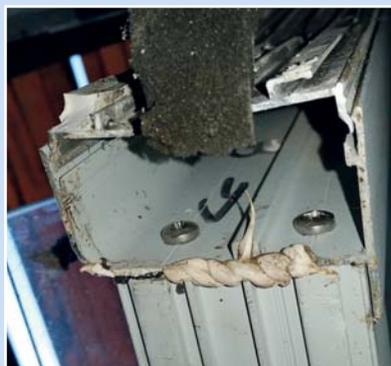
Vue de la partie basse d'un montant non drainé.

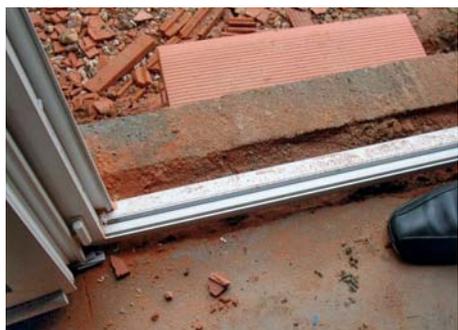
Cette photo montre l'absence de seuil en béton pour recevoir la porte. La porte a été posée sur des cales plastiques (en bas à gauche). Dans ces conditions, il est impossible de réaliser un seuil correct en béton. Le risque d'infiltration par le seuil est très important. De plus, le calage de la menuiserie n'est pas pérenne.

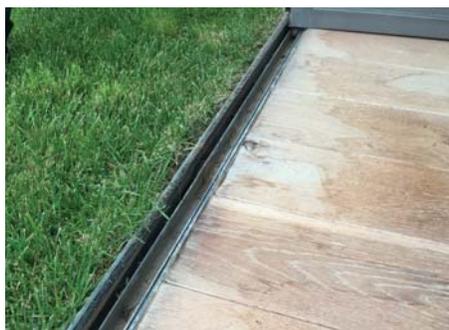
Les infiltrations d'eau, visibles sur le parquet, sont principalement dues à l'obstruction des évacuations d'eau par la pelouse ajustée au niveau du seuil. De plus, avec cette configuration, le joint entre le seuil béton et la menuiserie est très sollicité par l'humidité du terrain. La moindre pluie engendre une pression d'eau sur ce joint non prévu à cet effet.

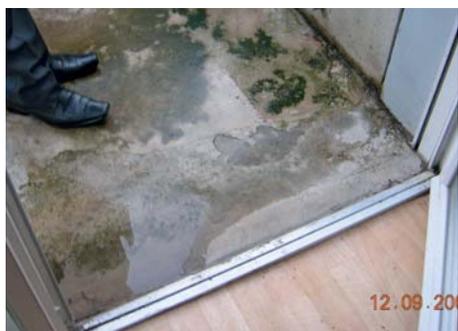
1. stagnation d'eau sur le seuil béton laissant apparaître des traces de mousse verte. Le seuil présente une légère contre-pente dans cet angle;
2. le faible rejangot béton (environ 1 cm) ne présente pas de retour sur les jambages. Le bas du montant de la menuiserie bois repose donc directement sur le seuil. On observe une légère pourriture du bois en pied du montant;
3. cette porte se situe sur une façade sud-ouest de la côte atlantique donc très exposée aux intempéries.

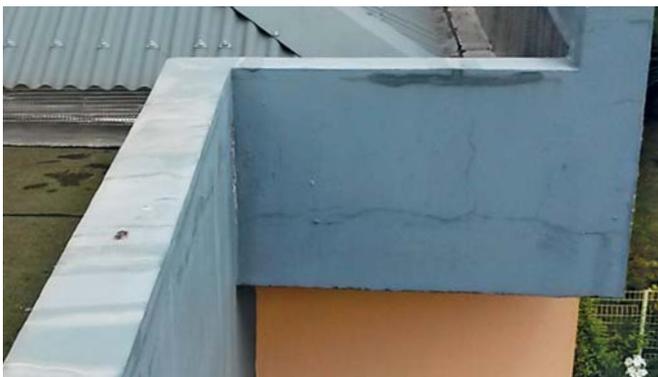
Acrotère non entoilé et imper I3 d'épaisseur insuffisante.

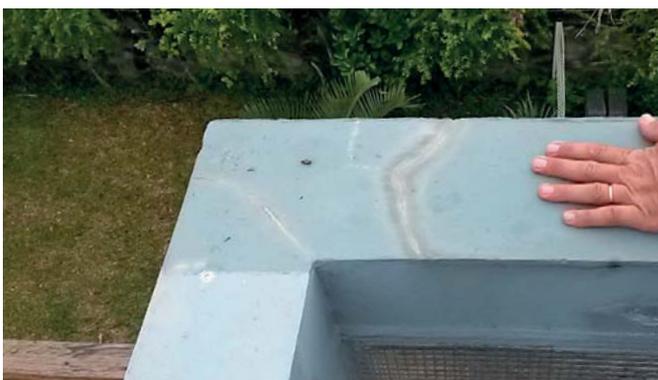
Infiltrations sous acrotères, défaut d'épaisseur peinture imper et absence d'entoilage.

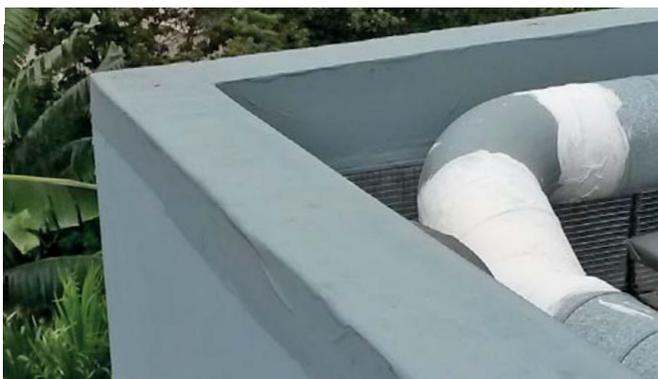
Acrotère entoilé (fissuration inférieure à 2 mm non visible).

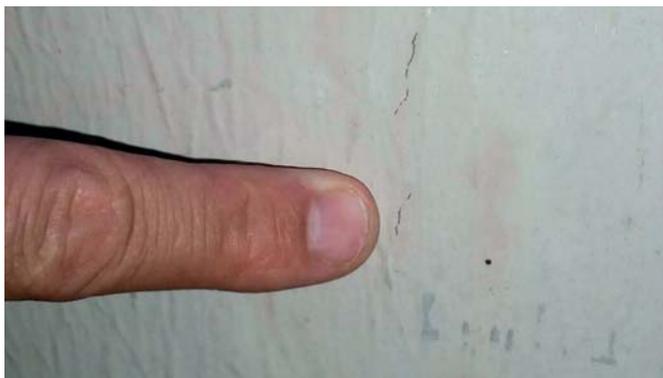
*Fissuration façade en partie courante (détail).*

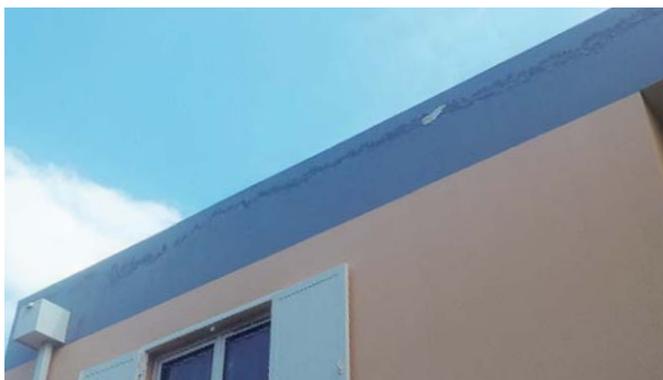
*Cloquage imper sous acrotère non entoilé.*

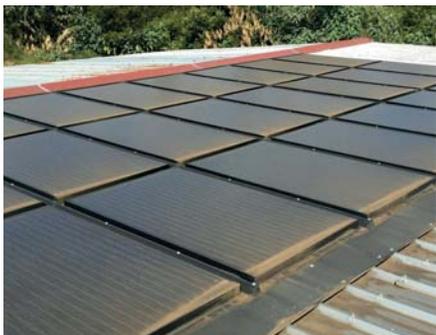
*Pente insuffisante - défaut étanchéité - accumulation poussière en bas de panneaux.*

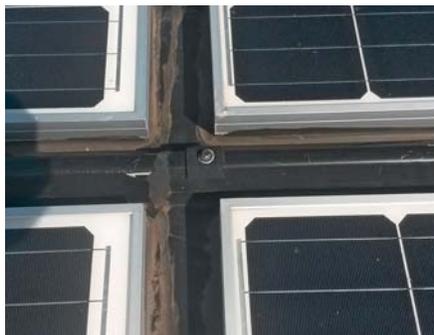
*Recouvrement panneaux.*

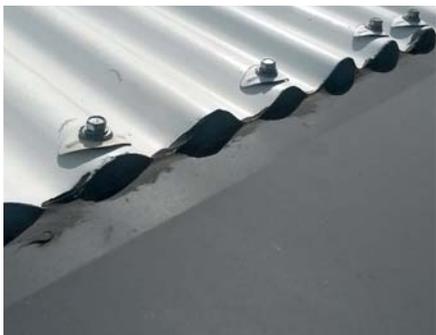
*Détail rive haute jonction panneaux - tôle ondulé*

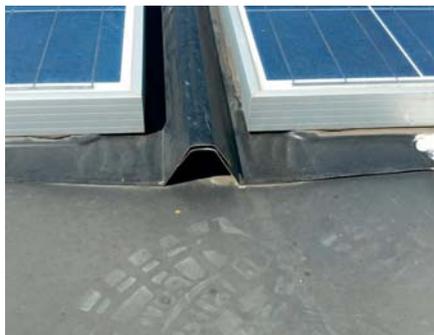
*Absence de complément panneaux - tôle égout.*
