BAROMÈTRE DE LA SINISTRALITÉ

Ouvrages de maçonnerie, gros oeuvre,
enduits de façade, dallage, carrelage,
isolation thermique par l'extérieur (ITE)
et sols coulés en résine

Avant-propos

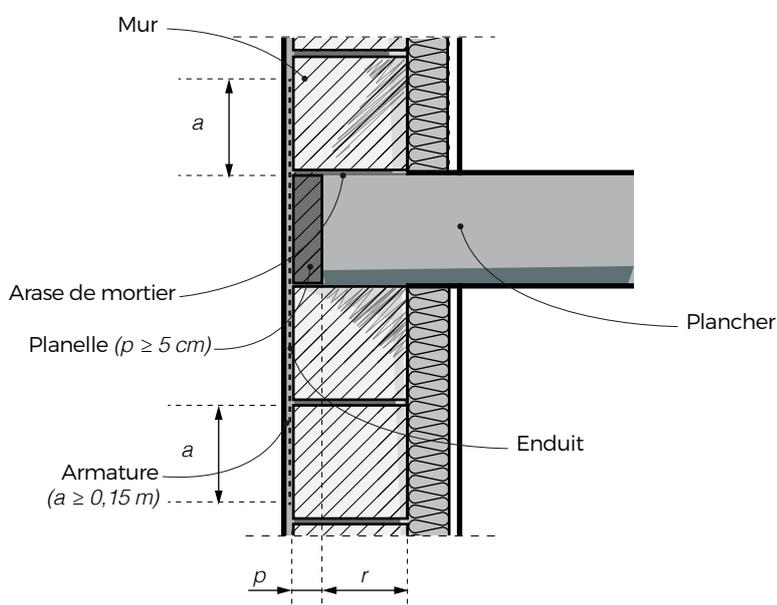
Renforcement d'enduit avec planelle en bout de plancher

- Fissurations plancher courant ou sur VS, Balcon : 50 % des sinistres

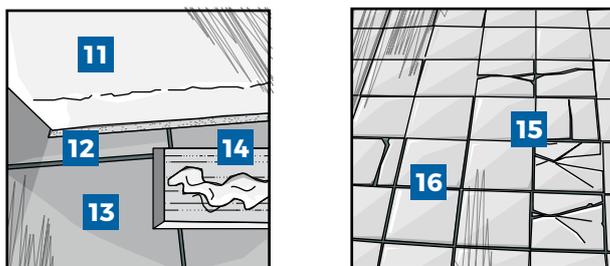
- carreaux non adaptés aux sollicitations du local ;
- type d'encollage inadapté : simple ou double encollage ;
- non respect des joints de fractionnement ;
- absence des joints périphériques ;
- non respect des largeurs de joints entre carreaux.

- 11** Paroi verticale
- 12** Joint périphérique mal exécuté
- 13** Carrelage collé sur chape
- 14** Carreaux en plinthe
- 15** Fissuration de carreaux inadaptés au local
- 16** Carreaux classés P4 dans un local classé P4S

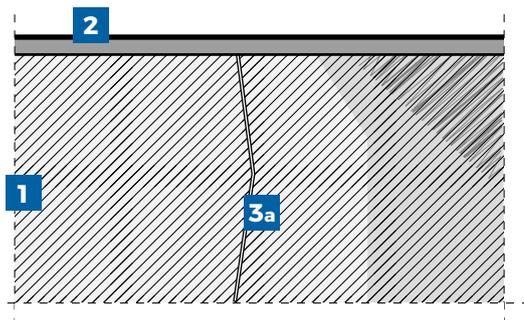
Figure 1 : Fissure $\leq 0,3$ mm

Les fissures sans désaffleurement dont l'origine est liée au phénomène du retrait du béton, apparaissant au moment du séchage et qui ont une largeur inférieure à 0,3 mm, ne nécessitent pas de traitement particulier.
