# LES DOUCHES ZÉRO RESSAUT

## en travaux neufs

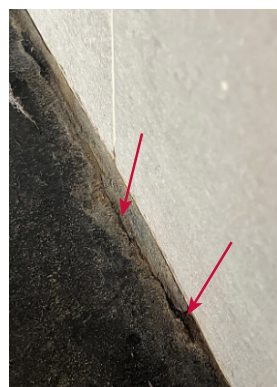
Dégradation de joint périphérique sur douche zéro ressaut par défaut de choix de produit (joint ciment au lieu de joint SNJF d'étanchéité avec composant silicone) et infiltration consécutive.

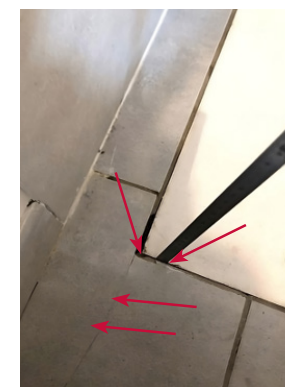
Douche zéro ressaut avec receveur à joint périphérique défaillant (voir règle enfoncée – infiltrations). Le carrelage sur le pourtour constitue un point dur et génère une fissuration du carrelage et une infiltration.
