Humidité en sous-sol des bâtiments

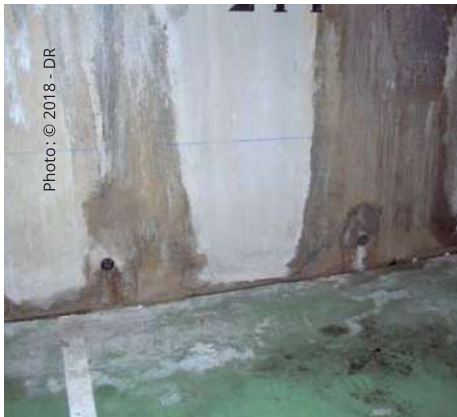
Les infiltrations se manifestent sous diverses formes, depuis de simples traces d'humidité ponctuelles sur la face intérieure des murs périphériques ou à la jonction entre murs périphériques et dallage, jusqu'à l'inondation totale du sous-sol.
