OUTRE-MER

Toitures et charpentes

FICHE
5

Toitures-terrasses et coursives en milieu tropical

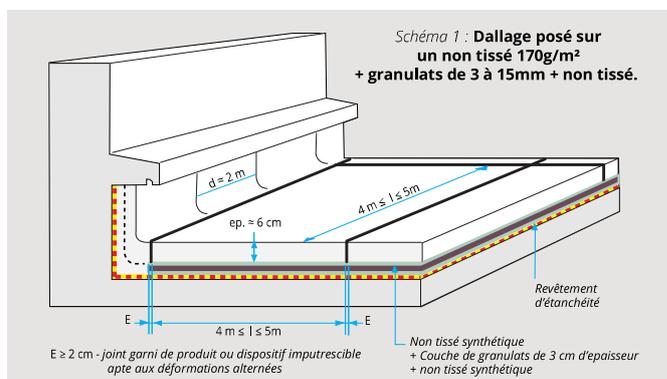
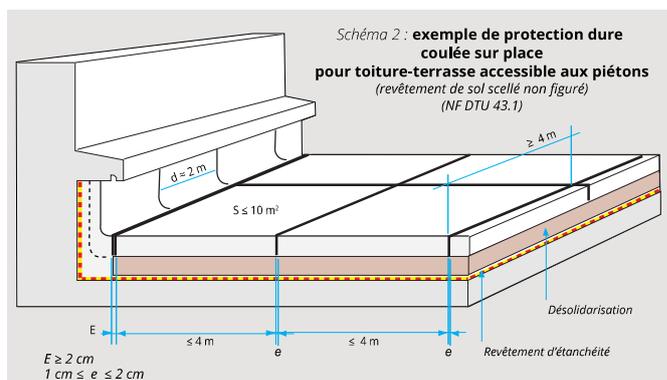
La pathologie principale est un cisaillement des relevés d'étanchéité, lié à l'absence ou au non-respect des joints de fractionnement et/ou des joints périphériques.

d'un adjuvant. La pose s'opère sur granulats de 3 à 15 mm de diamètre et d'un non tissé de 170 g/m² entre le granulat et le béton. Les problèmes de respect des joints de fractionnement et des joints périphériques sont similaires au cas précédent (*schéma 2*).

- un cisaillement des joints périphériques lié au non-respect des joints de dilatation ;
- une dégradation de l'étanchéité en partie courante, par frottement de la chape sous les effets de la dilatation et du retrait, dans le cas d'un défaut de désolidarisation ou d'une constitution de chape défailante.

Dans le cas du béton, la protection béton présente une épaisseur minimale de 4 cm, avec un dosage de 300 kg/m³ de béton et incorporation

Dans le cas courant d'une protection par carrelage ou autre revêtement scellé, les règles APSEL font référence au DTU 52.1, renvoyant au DTU 43.1 avec des préconisations types : désolidarisation par polyane ou non tissé de 170 g/m² + joint périphérique + surdosage de la chape de mortier à 400 kg/m³ de sable et adjuvant d'un plastifiant. Les désordres rencontrés correspondent à :
