## Infiltrations par les liaisons menuiserie extérieure/gros oeuvre

### 1 Le constat

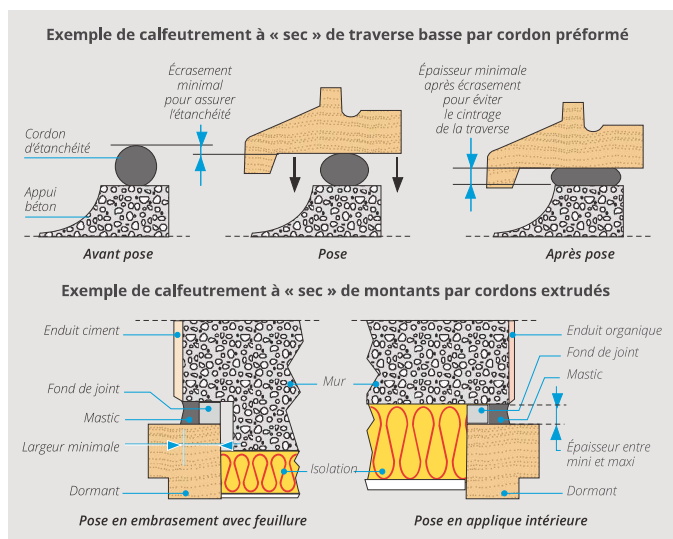
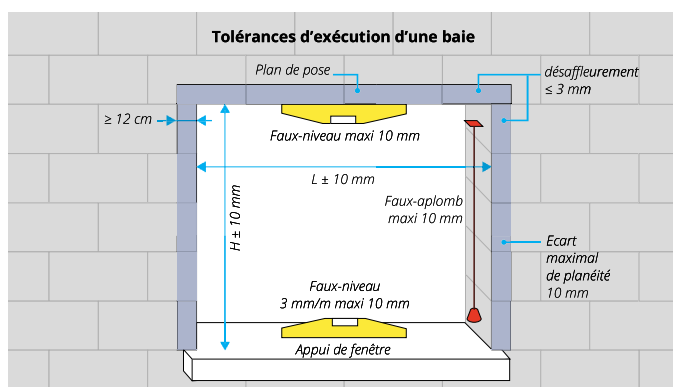
#### Montage irrégulier de la maçonnerie de baie

- Les dimensions de la baie ne respectent pas les tolérances usuelles vis-à-vis des cotes de plans.

■ Le tableau se présente avec du « faux-aplomb » ou un défaut de parallélisme.

■ L'appui de fenêtre et son rejingot ne sont pas bien plans et horizontaux, ou sont discontinus en raccordement aux tableaux.
