## Infiltrations d'eau par seuil de porte-fenêtre

### 1 Le constat

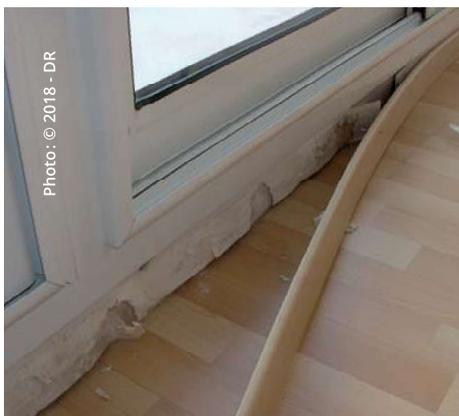
Les seuils de portes-fenêtres sont des ouvrages où les risques d'infiltrations sont importants, affectant aussi bien la pièce d'habitation attenante que l'étage inférieur.

Ces désordres représentent 3 % de la sinistralité totale. Les dommages vont de la simple flaque

d'eau épisodique sur le carrelage à la dégradation des embellissements ou des cloisons en plâtre.

Ces infiltrations surviennent généralement par fort vent, car celui-ci rabat l'eau vers la menuiserie avec souvent un effet ascendant. Une évacuation insuffisamment rapide des eaux collectées par le balcon ou la terrasse peut aussi contribuer au désordre.
