# BAROMÈTRE DE LA SINISTRALITÉ

Ouvrages de maçonnerie, gros oeuvre,  
enduits de façade, dallage, carrelage,  
isolation thermique par l'extérieur (ITE)  
et sols coulés en résine

## Avant-propos

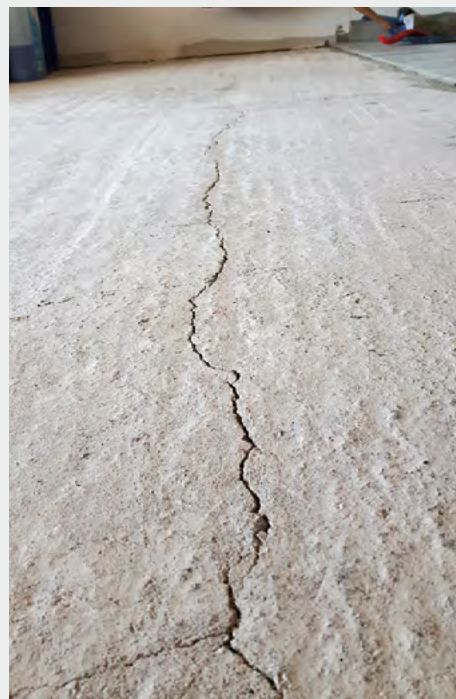
Absence de renfort suite  
à une ouverture

Ventilation insuffisante  
Sol humide

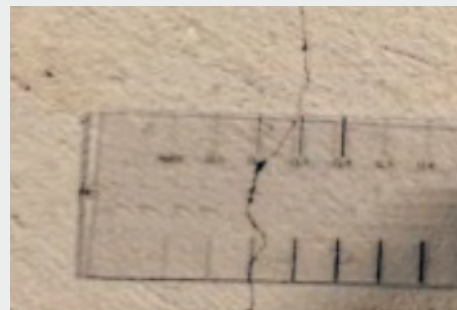
© Photo 1 : Réglette graduée  
Source : NF DTU 54.1

L'ouverture d'une fissure est mesurée au moyen d'une réglette transparente.

**Minimum de 3 mesures par longueur de fissure :**

- une au milieu de la fissure ;
- les deux autres mesures à chacune des extrémités de la fissure.

L'ouverture des fissures est la moyenne des mesures réalisées.

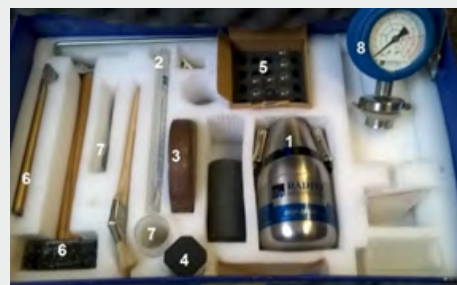
© Photo 2 : Bombe au carbure  
Source : NF DTU 54.1

La mesure d'humidité résiduelle du support doit se faire à l'aide de la méthode de contrôle de la bombe à carbure.

Un pré-contrôle à l'aide d'un humidimètre électronique étalonné peut être réalisé pour un contrôle interne. Cependant, seule la valeur donnée par la Bombe au Carbure fait foi (NF DTU 54.1).

- En cas de chape fluide à base de sulfate de calcium, mesurer le taux d'humidité à l'aide du test à la bombe à carbure.
