BAROMÈTRE DE LA SINISTRALITÉ

Ouvrages de revêtements à base
de résine

F - REVÊTEMENTS À BASE DE RÉSINE

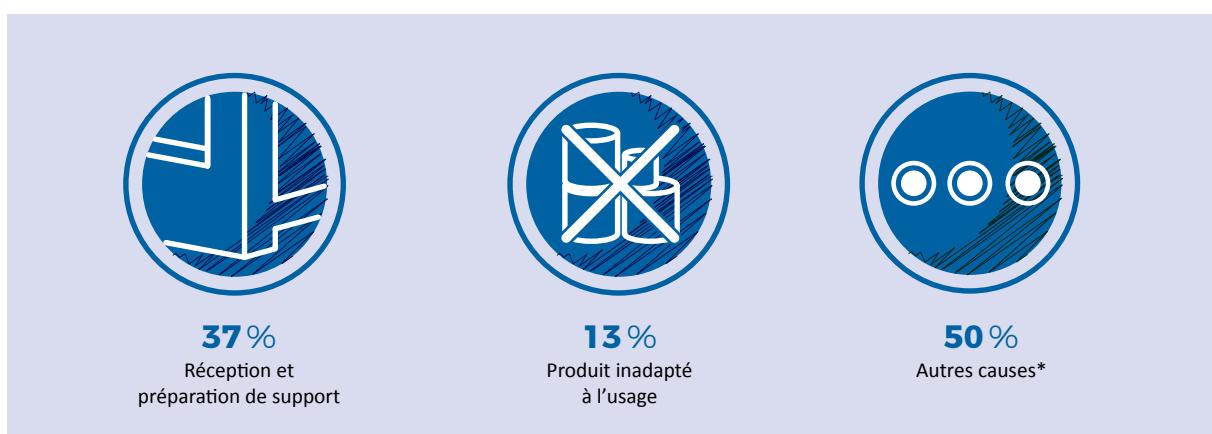
Quels sont les désordres observés ?

*sont définis comme autres causes :

- la mauvaise application / le défaut de mise en œuvre : traitement des points singuliers et des ancrages ;
- le défaut d'entretien ;
- le contexte de l'application : température, par exemple.
- tout autre sinistre n'étant pas répertorié précédemment.

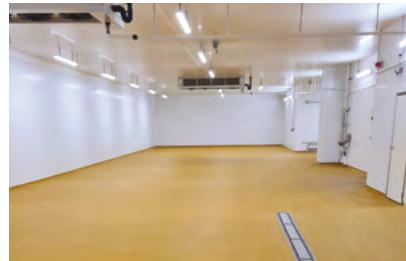
F2. Mise en œuvre – Traitement des points singuliers

- 1 - Mauvais usage
- 2 - Défaut de mise en œuvre

MAUVAIS USAGE	DÉFAUT DE MISE EN ŒUVRE
<ul style="list-style-type: none">• Produit inadapté à l'usage• Produit sans référentiel technique• Forte porosité du support	<ul style="list-style-type: none">• Épaisseur trop faible• Absence de joint(s)• Points singuliers et ancrages : arrêt de coulage, plinthes, siphon• Contexte d'application

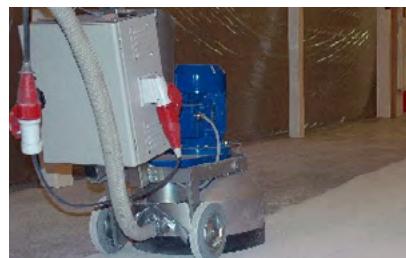
F3. Préparation de support

- 1 - Défaut de préparation globale du support
- 2 - Traitement différentiel de supports existants et défaut de traitement de jonctions

PRÉPARATION GLOBALE	DÉFAUT OU DIFFÉRENCE DE TRAITEMENT
<ul style="list-style-type: none">• Défaut de ponçage• Défaut de greffaillage• Défaut d'aspiration• Préparation insuffisante (corps gras sur support)	<ul style="list-style-type: none">• Absence de traitement des fissures• Produit inadapté pour le remplissage des fissures• Réalisation de jonction de faible résistance• Différences de traitement et/ou de préparation entre supports
