# BAROMÈTRE DE LA SINISTRALITÉ

Structure bois

## Avant-propos

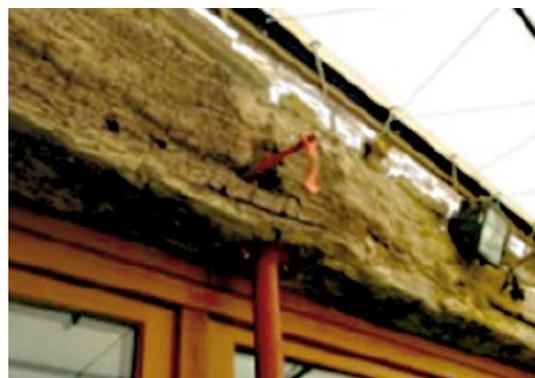
**59 % des sinistres indemnisés sont dus à des défauts de stabilité**

Le coût moyen d'un sinistre est de **15 042 €**

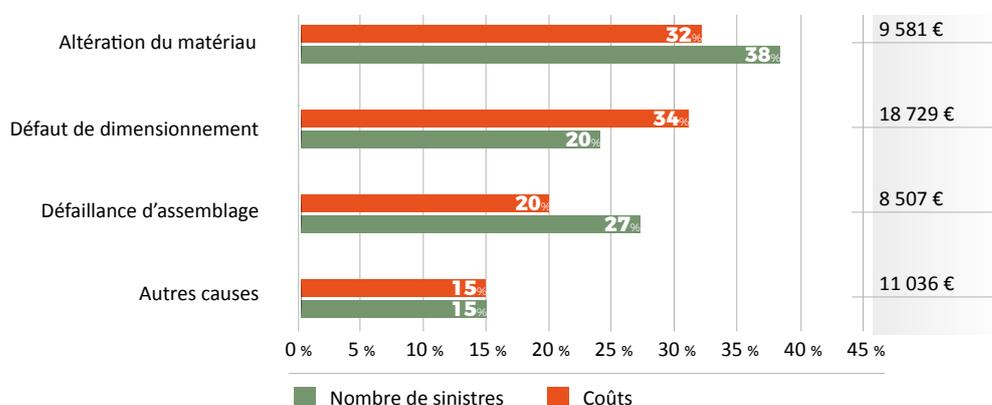
## LES CAUSES

## Les origines des désordres

ALTÉRATION DU MATÉRIAU (corrosion, attaque, ...)	DÉFAUT DE DIMENSIONNEMENT
<ul style="list-style-type: none"> <li>• Pourrissement et attaque par insectes du fait de traitement du bois insuffisant</li> <li>• Insuffisance de ventilation en respect du DTU 31.2 entraînant des fissures sur cloisons de maison individuelle</li> <li>• Défaut générant des pièges à eau entre ouvrages ou assemblages</li> <li>• Défaut de traitement anti-termite en pourtour de maison individuelle</li> </ul>	<ul style="list-style-type: none"> <li>• Affaissement de plancher bois, apparition de vides sous plinthe liés à des sous dimensionnements de solives et entrants de charpente</li> <li>• Affaissement de poutres bois de charpente du fait d'arbalétriers en porte-à-faux sous-dimensionnés</li> <li>• Fissures entre plafond et cloisons liées à des sous dimensionnements des fermes traditionnelles en bois</li> <li>• Fixations au sabot sous dimensionnées par nombre de vis et chevilles insuffisant sur linteau de baie bois longue portée.</li> <li>• Mise en place d'équerres non conformes et sous dimensionnées entraînant des déformations non admissibles</li> <li>• Absence de plan ou note de calcul permettant de justifier l'exécution des ouvrages</li> </ul>

DÉFAILLANCE D'ASSEMBLAGE	AUTRES CAUSES
<ul style="list-style-type: none"> <li>• Affaissement de plancher dû au défaut d'appui de poutre principale maitresse longitudinale support du plancher</li> <li>• Fluage (déformation) de poutre servant de linteau au-dessus de baie vitrée (défaut de coulissement des vantaux, mise en compression du châssis, linteau déformé)</li> <li>• Dégradation de poutre principale : enfouissement partiel dans le terrain du vide technique, fléchissement de la poutraison transversale (affaissement de plancher)</li> <li>• Défaut de dimensionnement d'ossature bois au droit d'ouvertures (fléchissement du linteau)</li> <li>• Sous-dimensionnement de console (dépassement de la flèche admissible, fixations défailantes, anti-dévers)</li> </ul>	<ul style="list-style-type: none"> <li>• Défaut d'étanchéité sur zone de recouvrement des bavettes rejet d'eau mises en œuvre en pied d'ossatures bois (traces d'humidité et infiltrations)</li> <li>• Défaut d'étanchéité au droit des joints de fractionnement verticaux</li> <li>• Défaut de traitement de liaisons (pergolas ou ouvrages ossatures bois)</li> </ul>

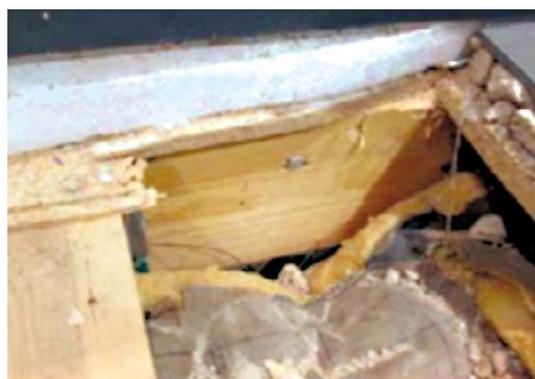
**60 % des sinistres indemnisés sont dus à des défauts de stabilité**

Le coût moyen d'un sinistre est de **16 052 €**

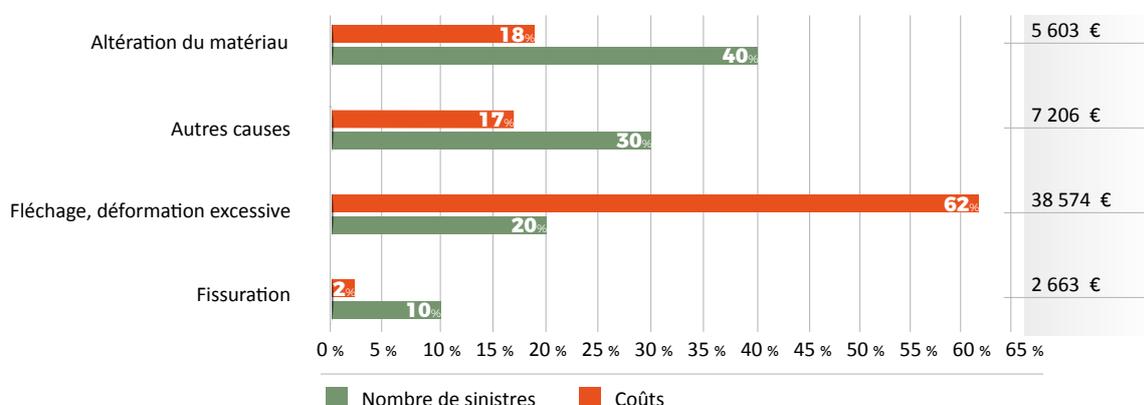
### LES CAUSES

## Les origines des désordres

ALTÉRATION DU MATÉRIAU	DÉFORMATION EXCESSIVE OU FLÈCHE
<ul style="list-style-type: none"> <li>• Isolants humides, reprise d'humidité, défaut de placement de pare vapeur, défaut de pontage des isolants</li> <li>• Défaut d'aptitude à l'usage du produit pare vapeur utilisé pour plancher</li> <li>• Bois inadapté à l'usage pour une fonction plancher avec des traces de termite</li> <li>• Mauvaise utilisation d'essence de bois : poutres en chêne de réutilisation</li> </ul>	<ul style="list-style-type: none"> <li>• Bois inadapté à l'usage pour une fonction plancher et création d'une flèche sous faible charge</li> <li>• Défaut de dimensionnement et flèche ou déformation excessive</li> <li>• Poutres principales, (portée de plusieurs mètres) et secondaires, support de plancher bas, non posées sur chant (affaissement)</li> <li>• Défaut de mise en œuvre des plaques de particules bois de plancher avec joints entre plaques ne respectant pas les trames des solives (recouvrement) avec important « porte-à-faux »</li> <li>• Affaissement du fait de poutres principales et secondaires et support de plancher bas non posés sur chant</li> <li>• Sous dimensionnement de l'ossature plancher bois (flèche) entraînant défaut de planéité, désaffleurement de carrelage et dégradation des joints lors de fréquents passages piétonniers</li> </ul>

AUTRES CAUSES
<ul style="list-style-type: none"> <li>• Défaut de choix de produit : utilisation de plaques OSB (au lieu d'une chape hydraulique) dans locaux humides avec eaux courantes et lavages fréquents à grandes eaux (saturation en humidité, pourrissement des plaques bois et présence de champignons)</li> <li>• Défaut d'exécution de sols PVC (joints et relevés non conformes) au-dessus de plaques OSB. Saturation en humidité, pourrissement des plaques bois et présence de champignons</li> <li>• Mise en œuvre de plancher bois OSB (sous lames PVC) sur chape très humide (pourrissement et champignons). Essai bombe à carbure non effectué en amont</li> <li>• Emprisonnement d'humidité sur panneaux OSB en cours de travaux (eaux d'intempéries). Mise en œuvre entre pare-vapeur dessous et isolant acoustique dessus</li> <li>• Gondolage de plancher : vide sanitaire non ventilé, absence ou défaut de positionnement de pare vapeur (inversé, non continu...)</li> <li>• Drainage insuffisant (drain agricole) et défaut de ventilation, affaissement et pourrissement de plancher bois sur vide sanitaire. Défaut de section d'orifices de ventilation</li> </ul>
